Note sul restauro del castello "Cavaniglia" (Architetto Nello Nicastro)

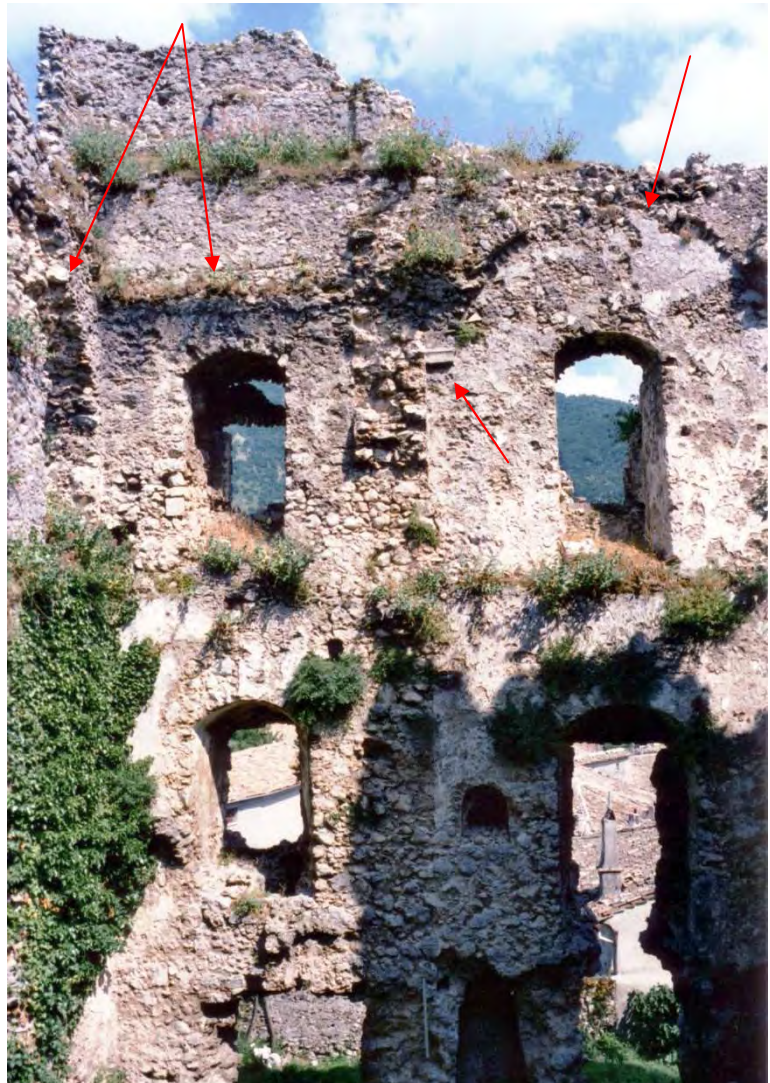
Il forte degrado del monumento, accentuatosi negli ultimi anni, ha comportato enormi difficoltà operative nella conduzione dei lavori, e per prime sono state eseguite tutte quelle opere strutturali atte a scongiurare gli imminenti pericoli di crollo che il monumento presentava in più punti. Sono state riprese le murature interne, si è

• Figura 1- L'immagine riporta il forte degrado del monumento ante operam. Al terzo livello è possibile notare le imposte delle volte di copertura e relative mensole in piperno, a sostegno dell'originaria copertura piana.

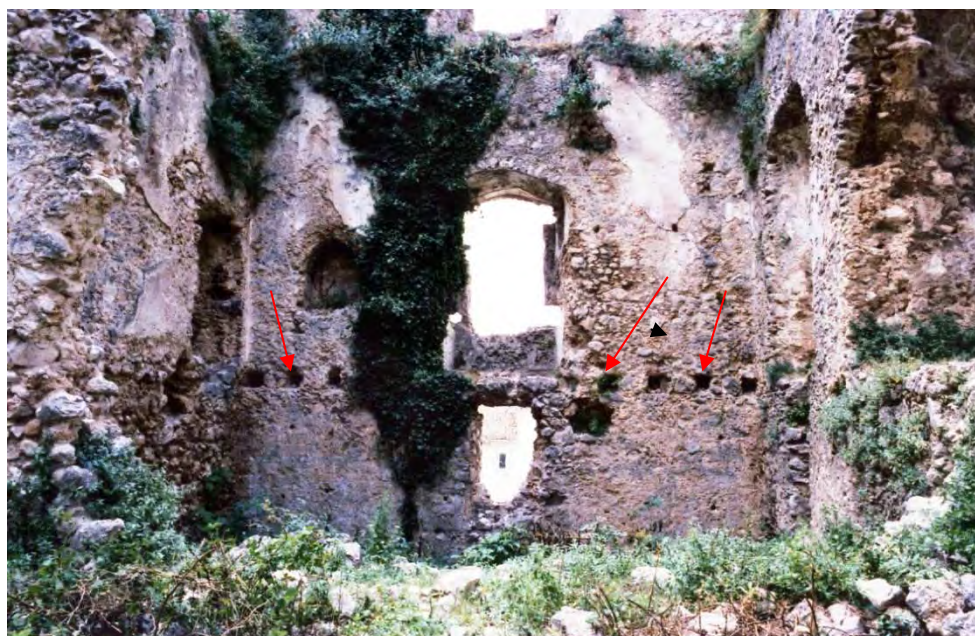
Figura 2 - In parete sono ben visibili gli alloggi delle travi in legno originarie della seconda orditura

Sono stati realizzati i solai in legno per tre livelli avendo cura di ricollocare le travi portanti, sia della prima che della seconda orditura, negli alloggi originari, ed è stata realizzata una scala con struttura portante in ferro e pedate ed alzate in legno, che mette in comunicazione i tre livelli e chiusa in sommità da una struttura provvisoria.

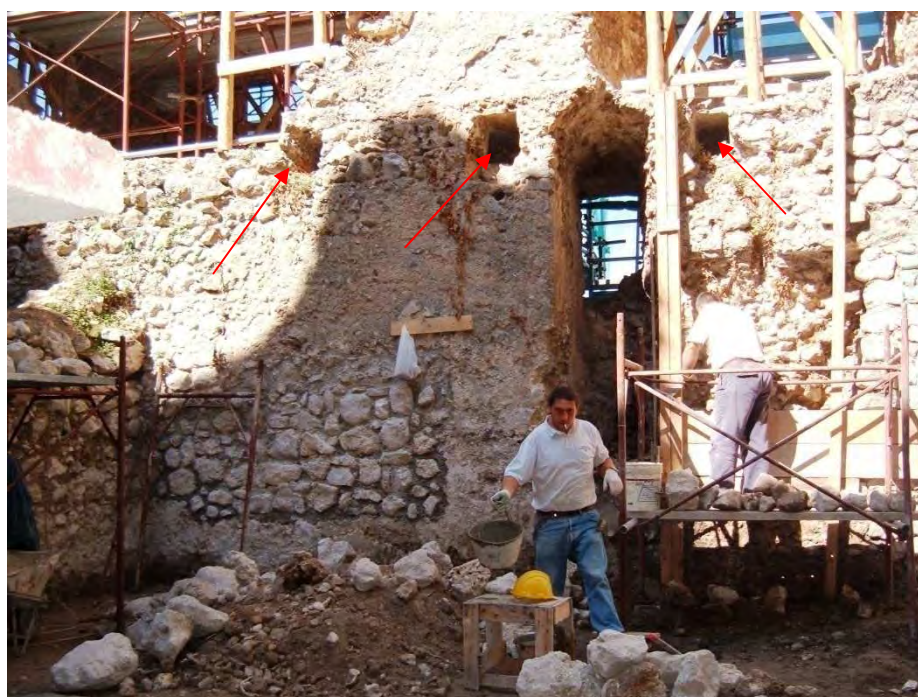
Figura 3 - Alloggi delle travi originarie della prima orditura

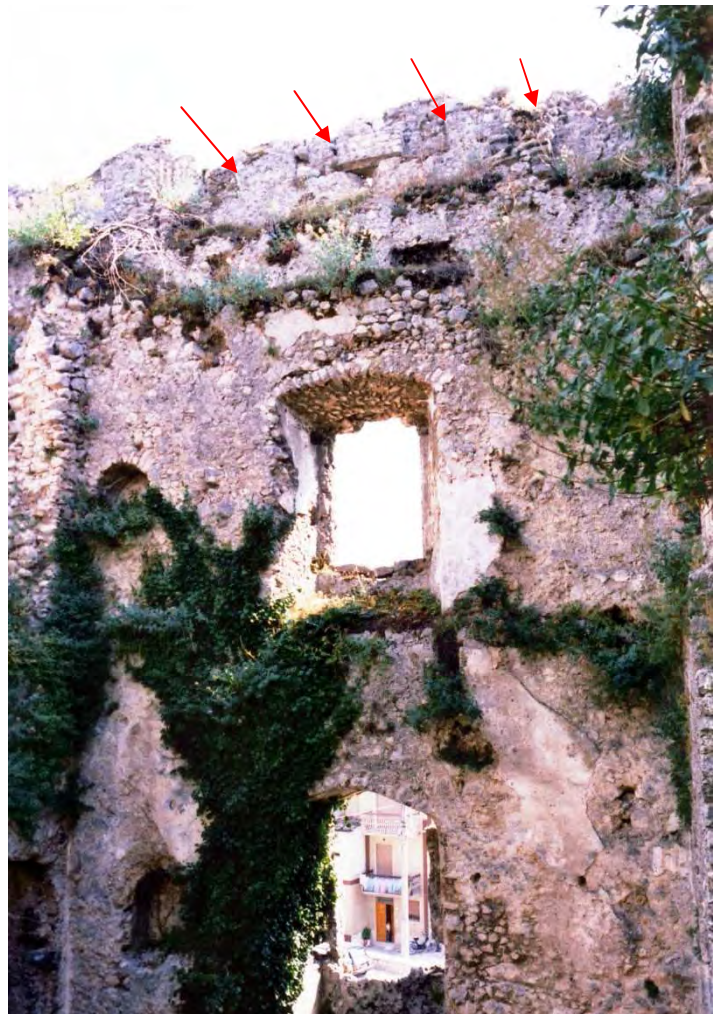
Per quanto concerne la merlatura lasciata in vista sul lato prospiciente Largo Castello, essa era preesistente ed occlusa con muratura realizzata in epoche successive, tant'è che una parte di essa di proposito, non è stata ancora liberata al fine di fugare ogni dubbio agli scettici.

Figura 4 - In sommità sono ben visibili i merli originari occlusi da interventi successivi.

Si è proceduto a liberare i merli dalla poca muratura fatiscente che li occludeva privilegiando in questa fase "l'istanza storica" del monumento stesso, senza alcuna reinvenzione o falso storico per come impropriamente asserito dall'autore delle osservazioni di cui si è detto.

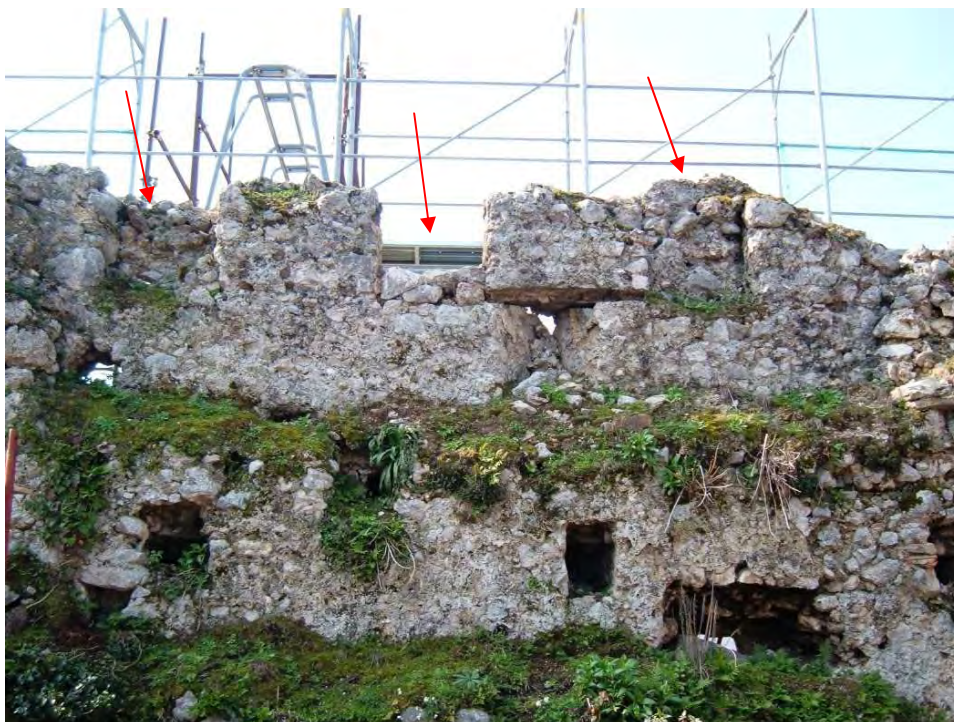
Figura 5 La merlatura sul lato meridionale murata da successivi interventi, quando, mutato il sistema difensivo, al loro posto sono subentrate feritoie e archibugiere.

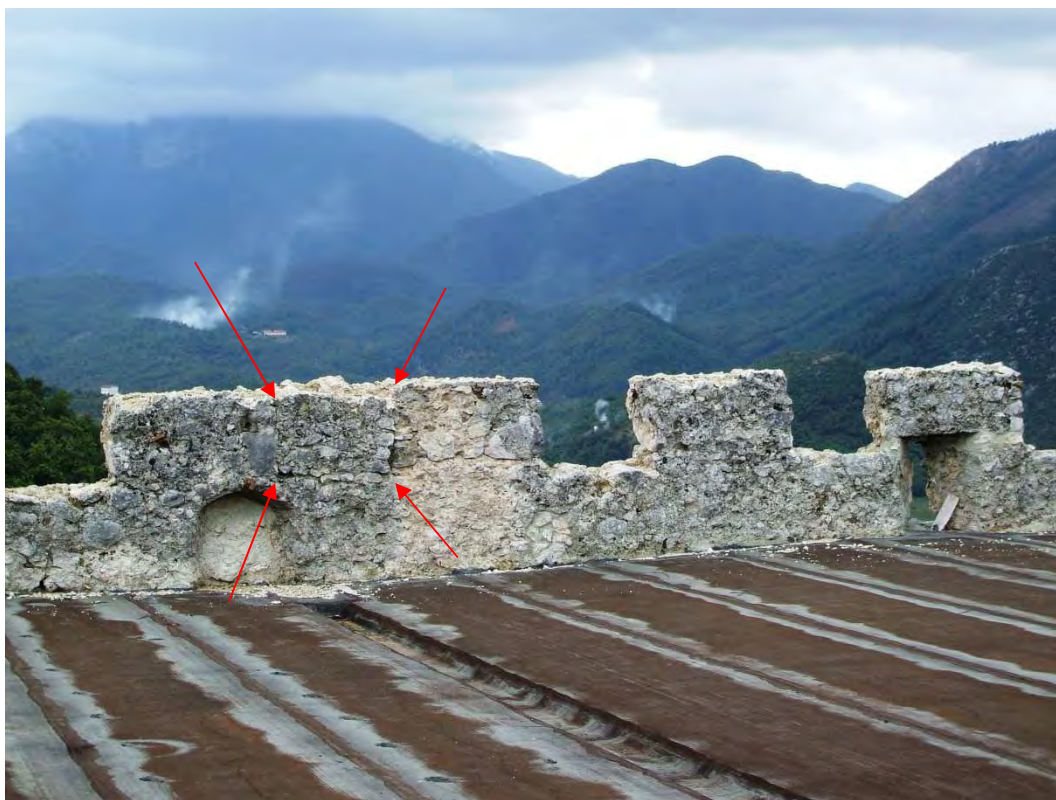
Figura 6 - Nell'immagine è ben visibile la muratura che ha chiuso la merlatura originaria

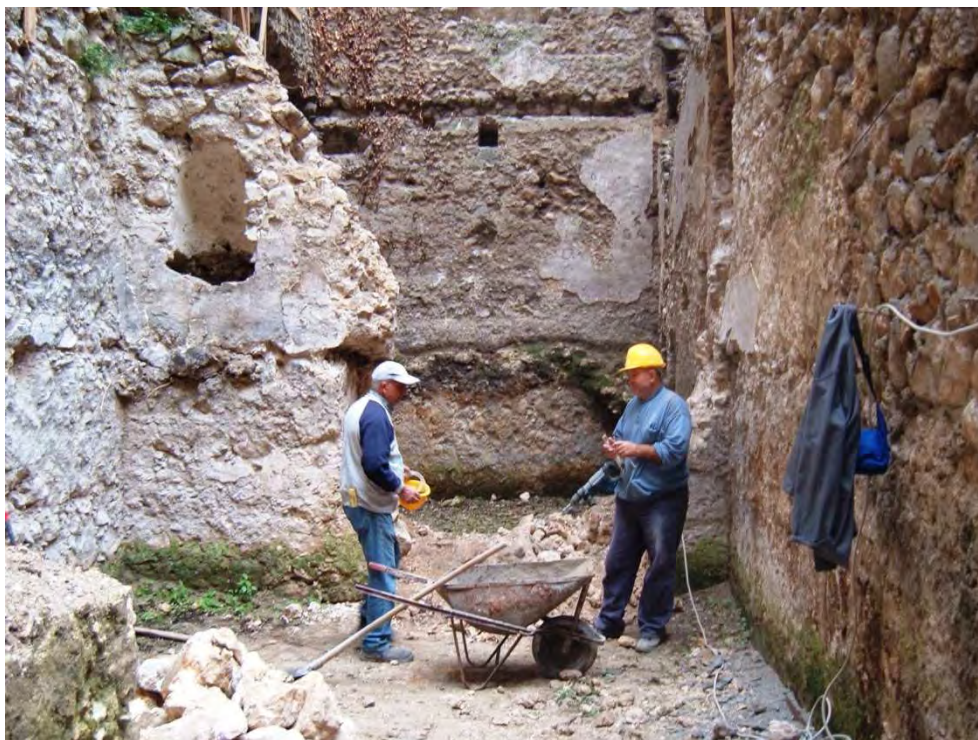
Per concludere, nell'ambito dei lavori di restauro, non è stata demolita alcuna cisterna, come evidenziato dall'immagine seguente, la quale, sita nell'angolo sud-est, è stata lasciata per come rinvenuta. Anzi dalla stessa è necessaria la rimozione dei detriti che la colmano in parte, previa un futuro scavo archeologico, per evidenziarne l'intera sua capienza.

Figura 7 - Sul fondo è visibile una delle due cisterne del castello, un tempo chiusa con volta a botte.
