Al Sindaco di Bagnoli Irpino (sede)

OGGETTO : Relazione inerente il sopralluogo effettuato in data 10 maggio 2008 in località "Iumara del Tannaro"

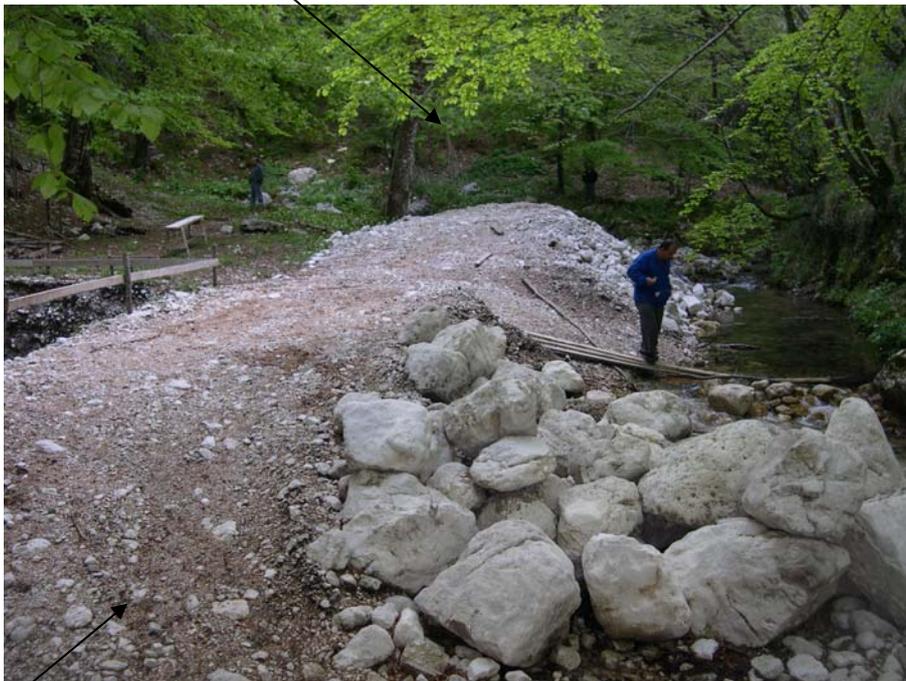
Foto1

Alle ore 7,30 del giorno 10 maggio gli scriventi si sono recati sul posto percorrendo la stradina montana che diparte dalla piana del Laceno su mezzo meccanico fino alla località "Fontana di Don Giovanni" e proseguendo a piedi fino al guado a quota **980 mt.** dove scorre la sorgente del "Tannaro". Raggiunta la zona in questione abbiamo verificato la presenza evidente di lavori in corso nell'ambito di un area sub-pianeggiante .Detta area è un'insenatura a "Y" che comprende un territorio che a monte appartiene al comune di Bagnoli Irpino e a valle (ramo inferiore e laterali) appartiene al comune di Acerno (vedi foto 1) .

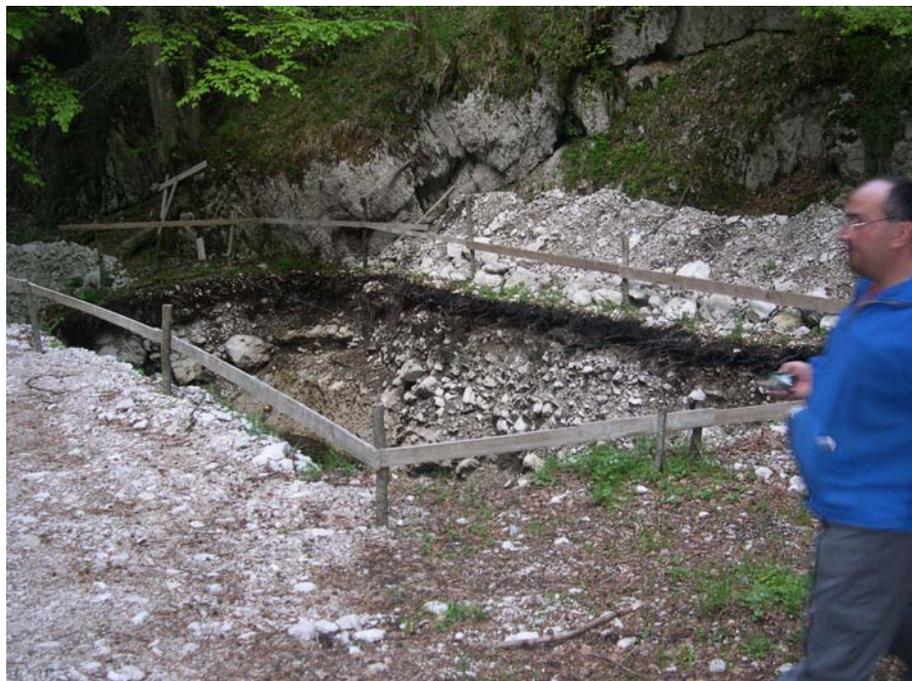
Foto2

Nelle immediate vicinanze del confine tra il territorio dei due comuni , a circa 10 mt dal confine in territorio del comune di Acerno è stato effettuato uno scavo di sbancamento a sezione rettangolare per una superficie di circa **8 mt x 5 mt** e per una profondità di circa **4 mt.** (vedi foto 2) .

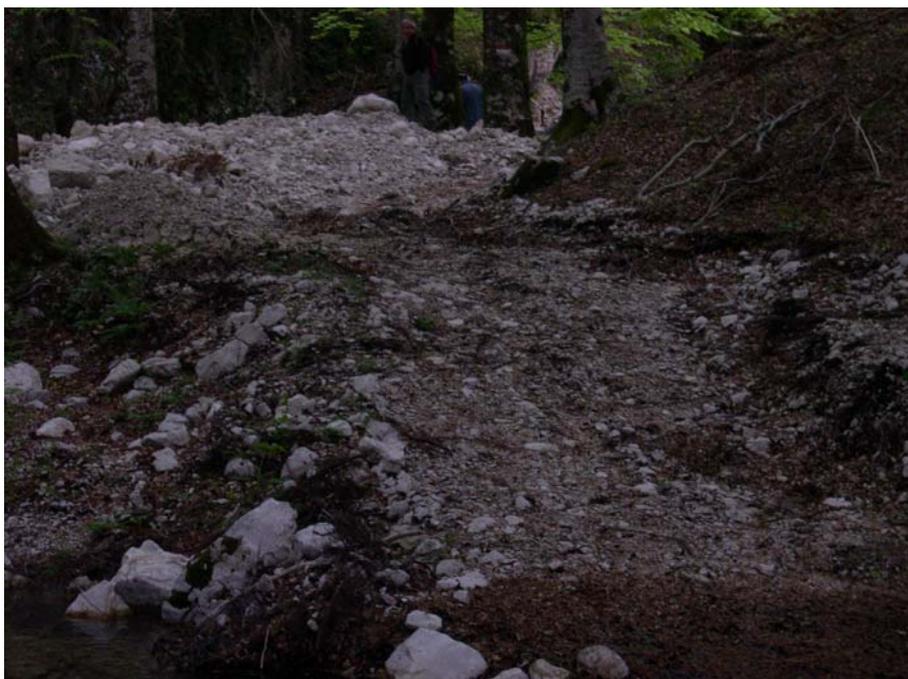
Foto3

Per eseguire detto scavo l'alveo del torrente è stato deviato per circa una decina di metri con grossi massi posti a mo' di sbarramento (vedi foto 3) .

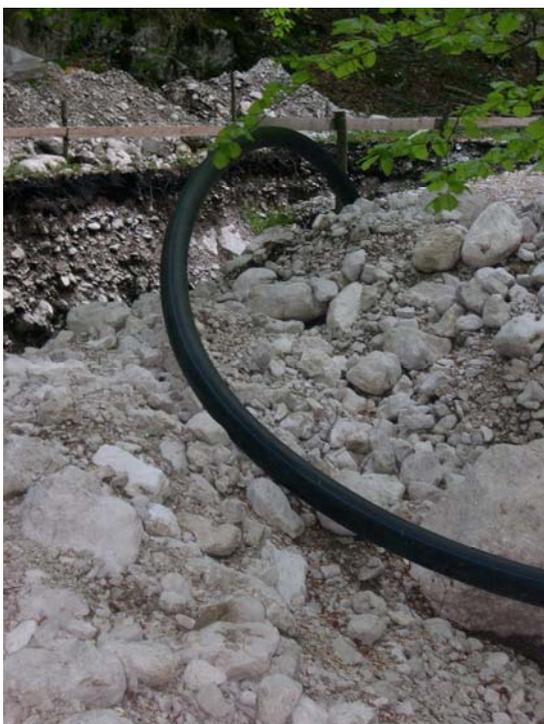
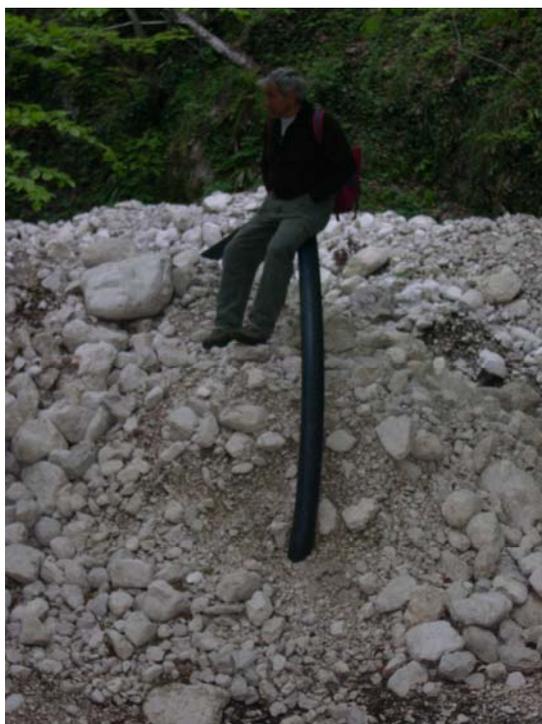
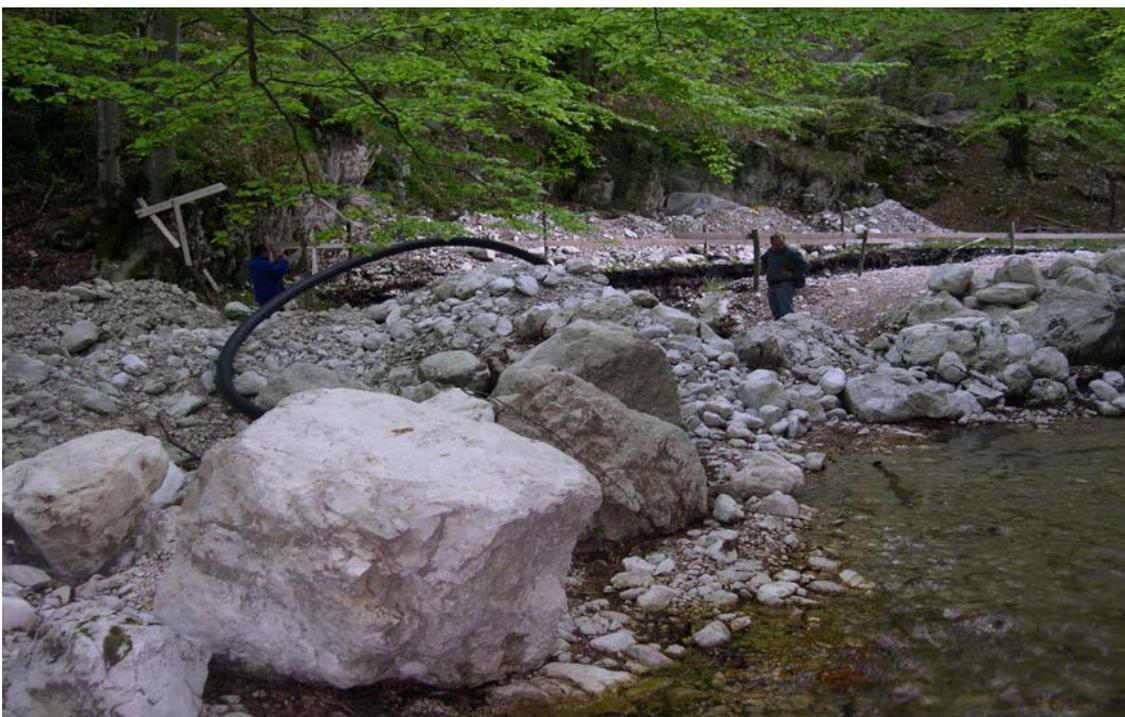
A margine di detto scavo affiora dal terreno una tubazione in PE sezione 100 mm che. Interrata , segue valle l'alveo e che presumibilmente , a lavori compiuti , dovrà derivare dalla suddetta vasca l'acqua in accumulo (vedi foto 4 , 5 , 6) .

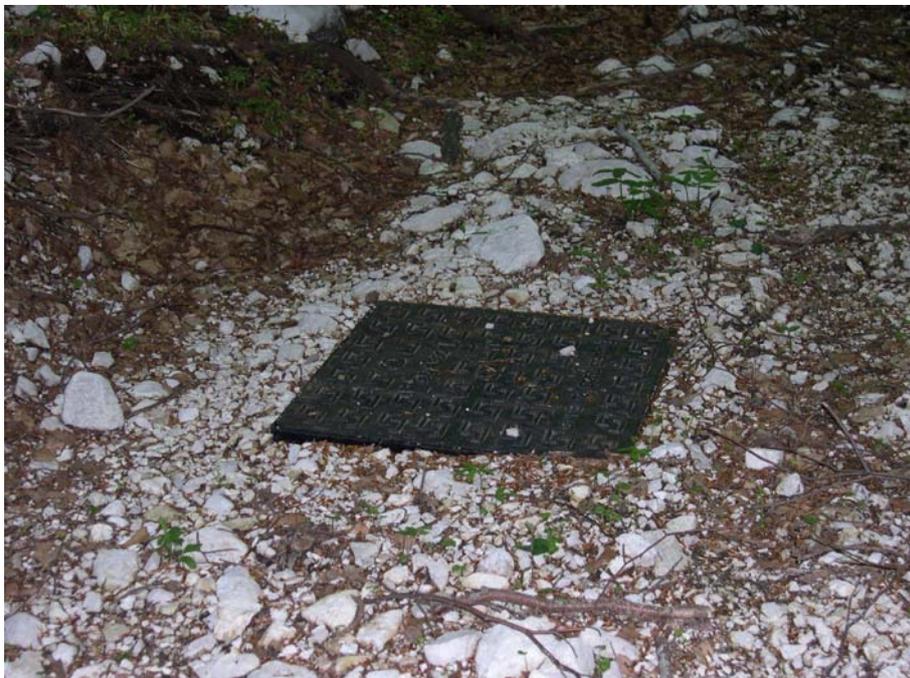
Foto7

Lungo il percorso verso valle la condotta attraversa appositi pozzetti provvisti di chiusini per la ispezione (vedi foto 7) .

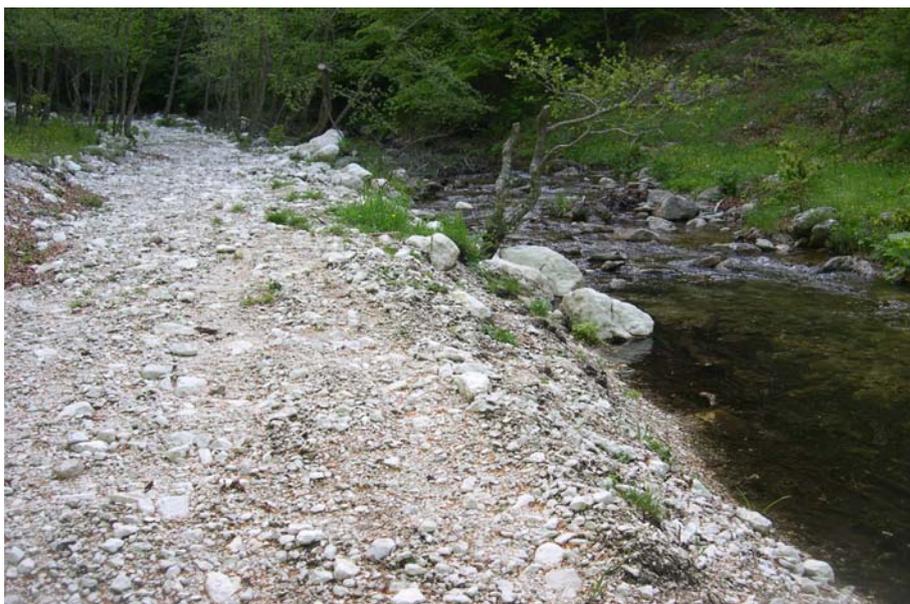
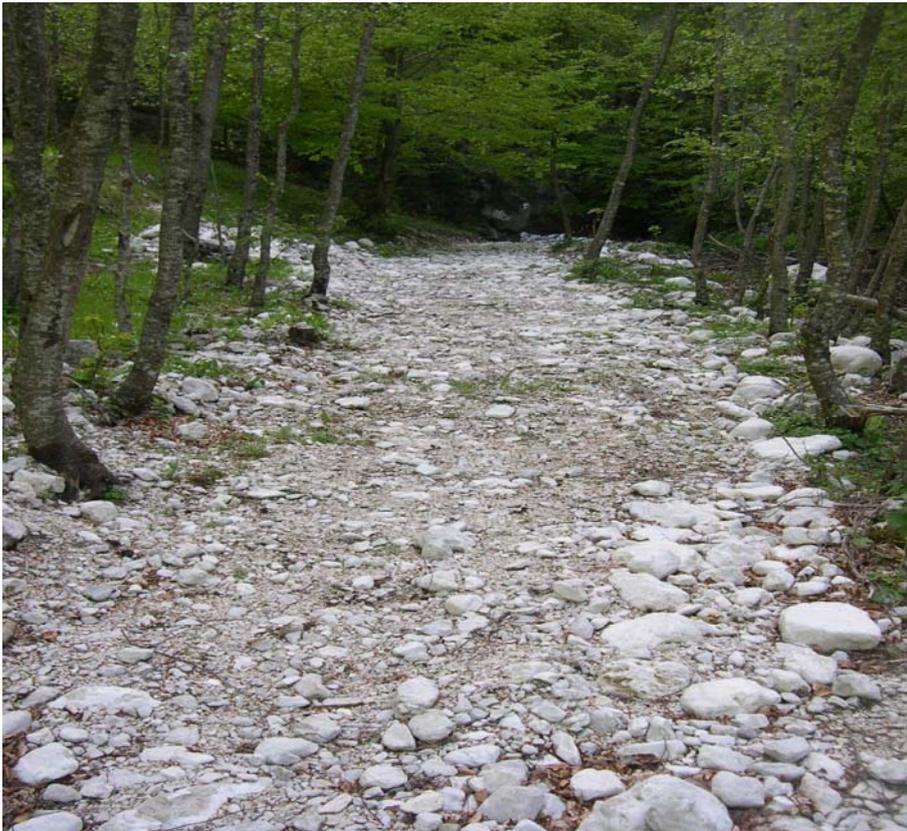
A valle per raggiungere l'area di lavoro è stata eseguita un'apposita pista che in parte percorre l'alveo lungo la sua lunghezza all'interno dello stesso alveo (vedi foto 8 , 9) .

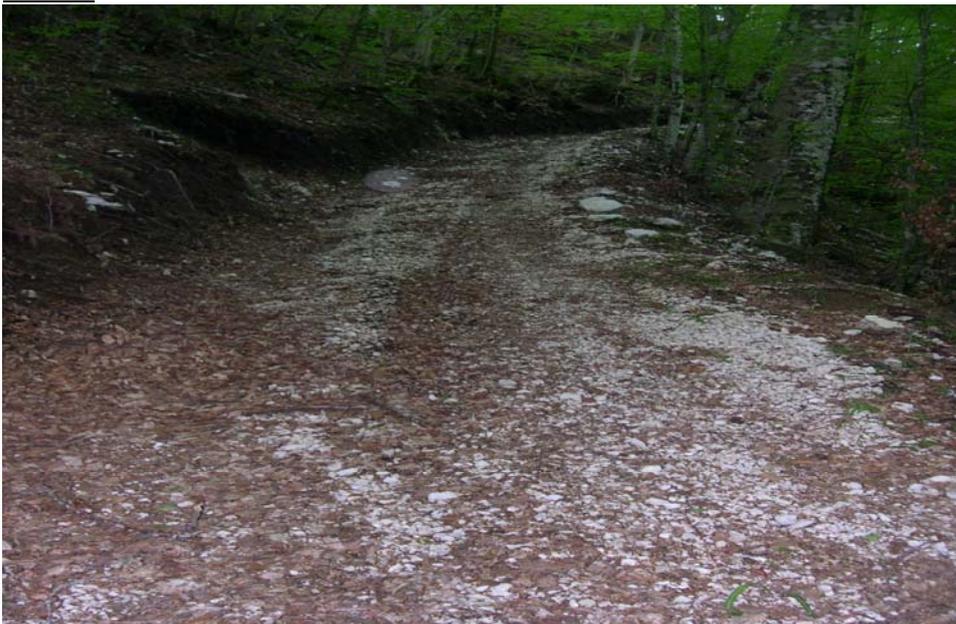
Foto10

Ancora più a valle invece per raggiungere l'area di lavoro è stata eseguita una ulteriore pista che discende nell'alveo a sinistra idrografica fino a raggiungere presumibilmente lo stesso territorio di Bagnoli Irpino (vedi foto 10) .

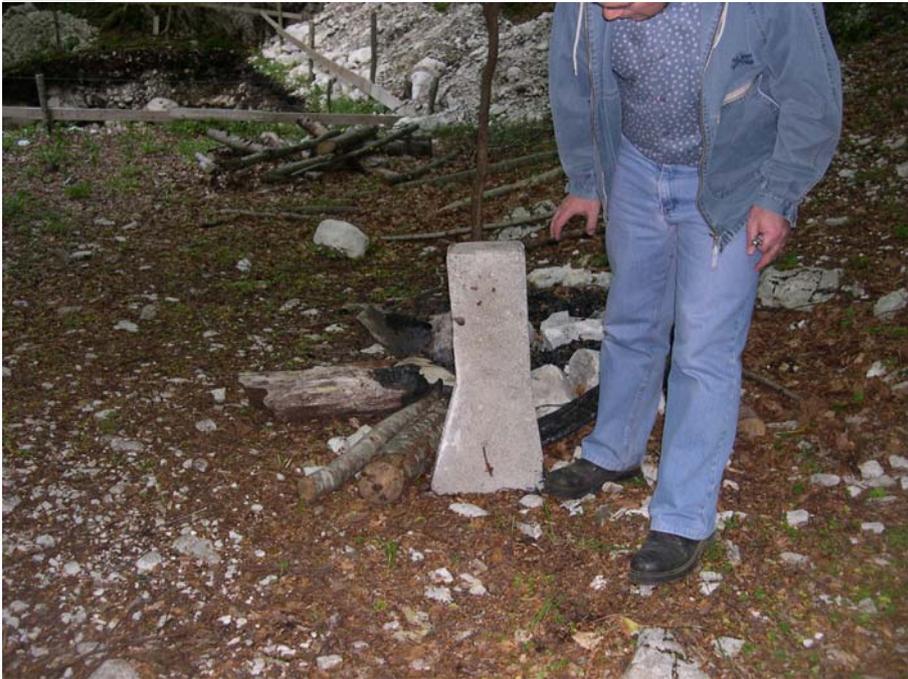
Foto11

Non è stato riscontrato il termine di confine tra i due comuni , perchè presumibilmente lo stesso è stato rimosso (vedi foto 11) .

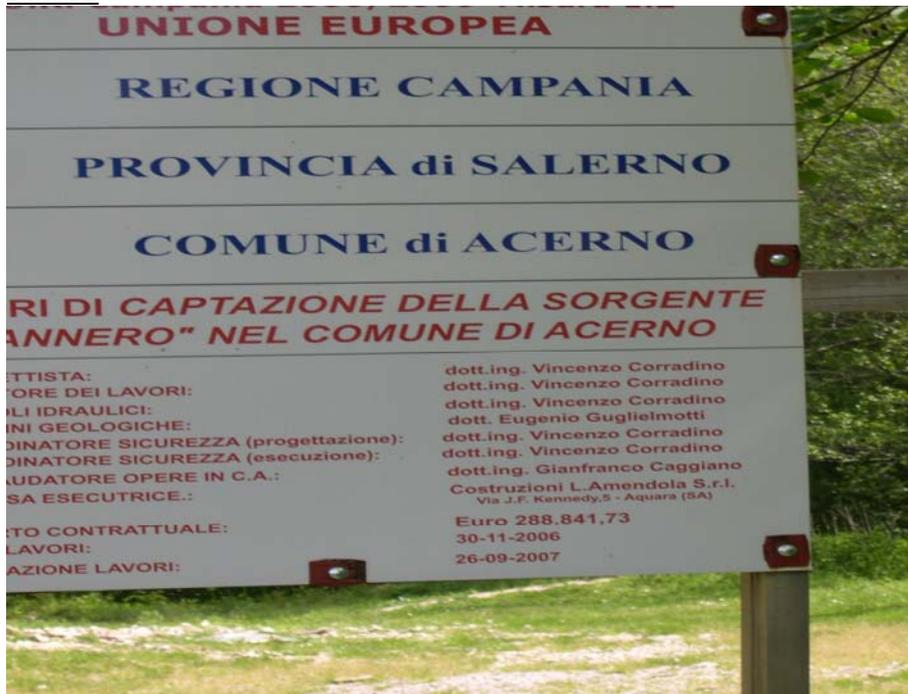
Foto12

Il sopralluogo è continuato percorrendo in lunghezza tutto il torrente fino a valle nel Comune di Acerno (innesto con la strada statale) dove è stato riscontrato il cartello con la descrizione dei lavori eseguiti (vedi foto 12) .

Dal cartello posto in prossimità dell'abitato di Acerno si evince che i lavori sono stati eseguiti dalla provincia di Salerno con l'ausilio del Comune di Acerno e con finanziamento della U.E. .

La fine dei lavori era prevista al 26 settembre 2007 .

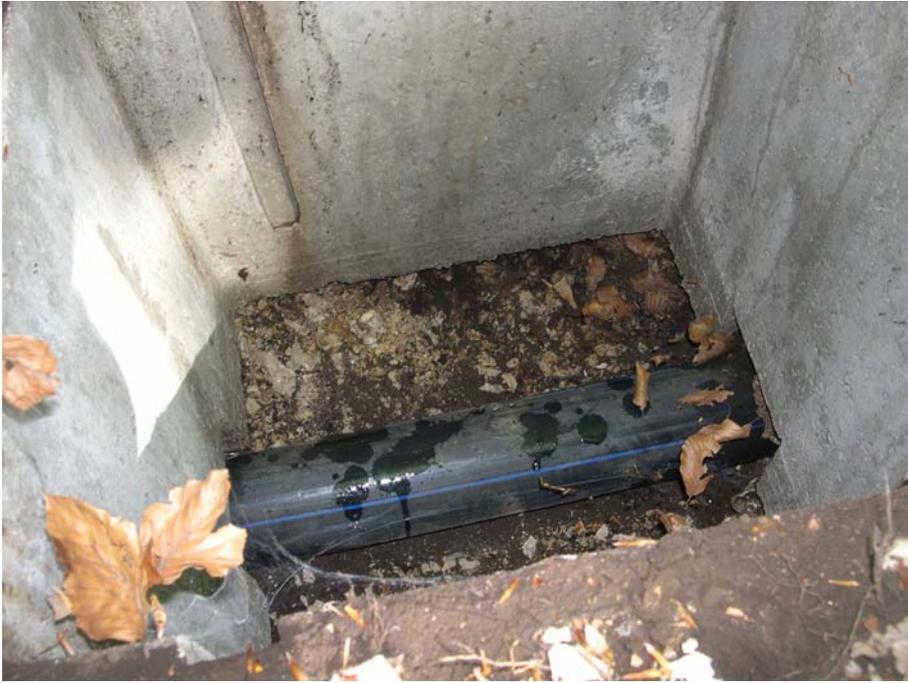
Foto13

Si è riscontrato che la tubazione in questione segue in buona parte l'alveo e , in alcuni tratti , risale anche lungo le pendici laterali . Durante la parte discendente di tanto in tanto si riscontrano altri pozzetti di ispezione (vedi foto 13).
